# Вертикальная фрактура корня. Причины, ранняя диагностика и прогноз

*Алексей Болячин,  
частная эндодонтическая практика  
(г. Москва, Российская Федерация)*

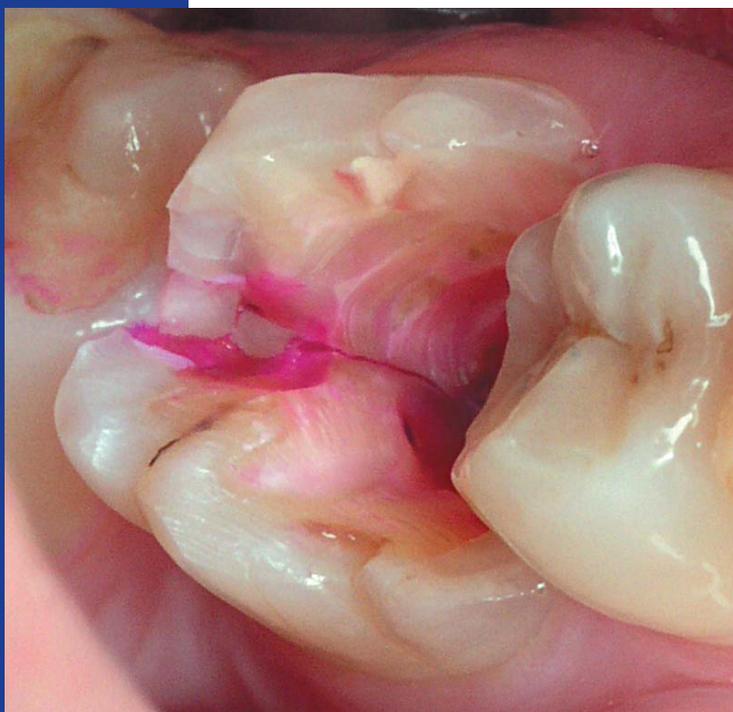
Фото 1. Треснутый зуб. Мезио-дистальное распространение трещины.  
В данном случае корень может быть не затронут

**Треснутый зуб** (синдром треснутого зуба) — это патология, характеризующаяся наличием трещины, которая всегда начинается в пределах коронковой части зуба и распространяется в передне-заднем направлении (фото 1). Хотя это и неполный перелом (перелом по типу зеленой ветки), он имеет тенденцию к распространению в более

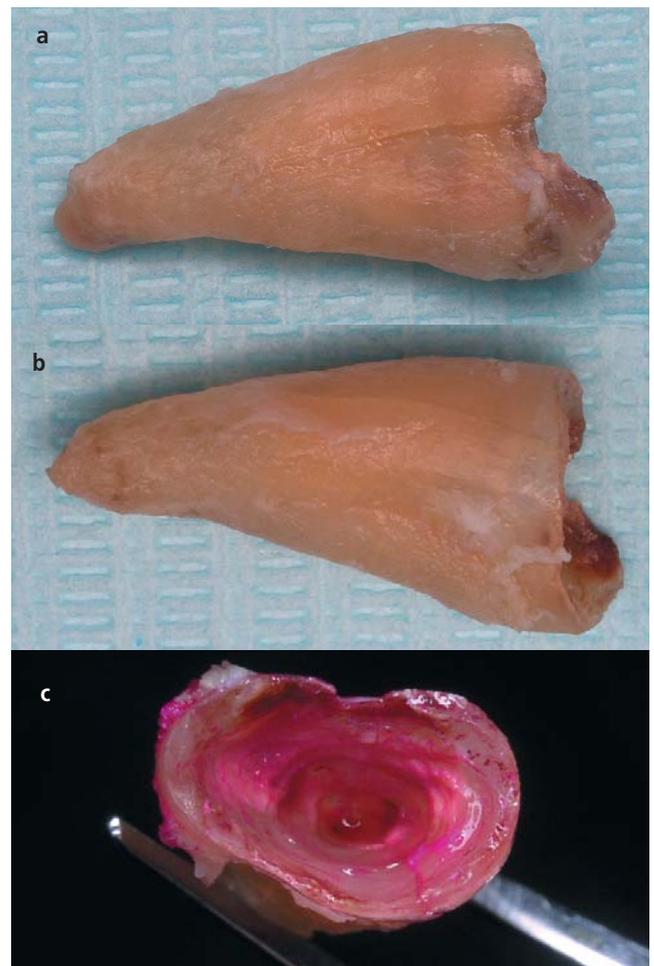
Фото 2. а) Зуб 23. Трещина, распространяющаяся в переднезаднем направлении, что не совсем типично для вертикальной фрактуры корня; б) в процесс вовлечены обе поверхности корня. Регенерация в данном случае невозможна; в) трещина прокрашена кариес-маркером на основе пропиленгликоля

Вертикальная фрактура корня (ВФК) — это продольная фрактура корня зуба, которая, как правило, начинается от внутренней стенки корневого канала и продолжается на наружную поверхность корня. При этом в процесс могут быть вовлечены как обе поверхности корня, так и одна (фото 2). Это осложнение встречается не так редко, как может показаться на первый взгляд. В исследовании Мортиса вертикальные фрактуры корня были обнаружены в 3,7% случаев из 460 эндодонтически леченых зубов.

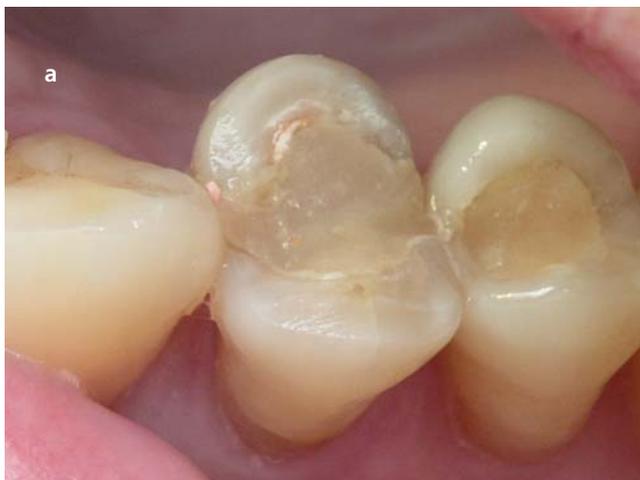
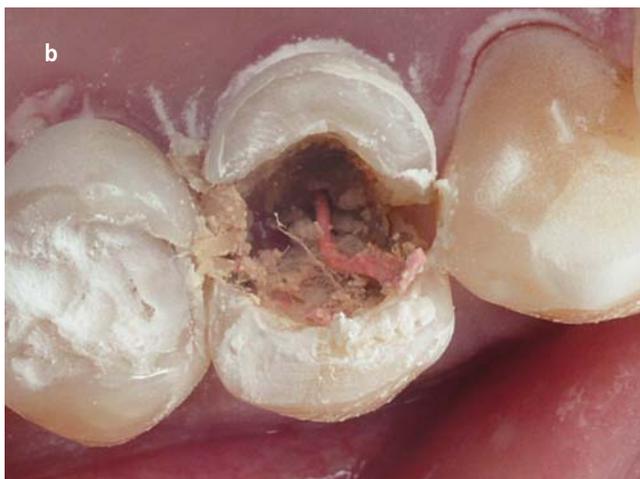
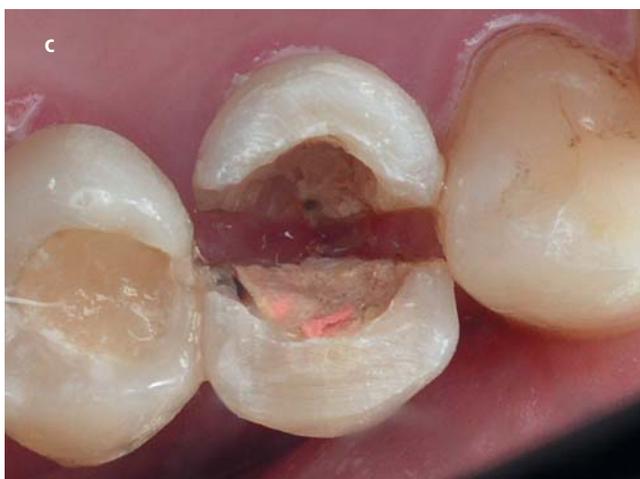
Фото 3. а) Зуб 15. На момент обращения пациентка жаловалась на боль при накусывании;  
 б) после удаления реставрации;  
 в) расколотый зуб, или продольный перелом зуба. Полное расхождение отломков коронковой части и корня.

глубокие участки зуба и более апикально, что нередко приводит к поражению корня и раскалыванию зуба (фото 3). Иногда это состояние называют продольным переломом корня. В любом случае его надо отличать от вертикальной фрактуры (перелома) корня.

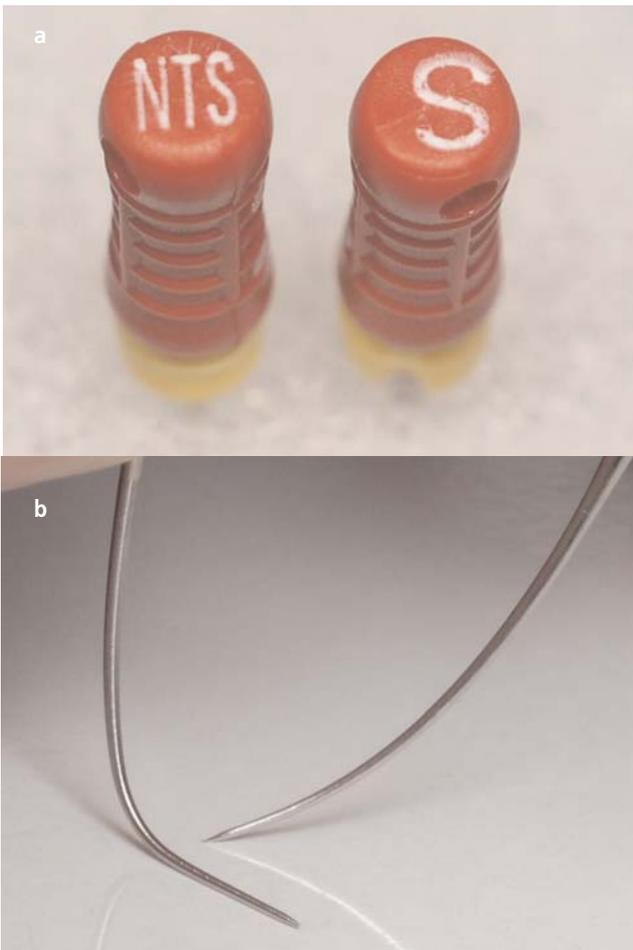
Фото 4. а) Пальцевой никельтитановый и стальной спредеры; б) при одинаковом диаметре и конусности стальной спредер (справа) более жесткий

Большое значение имеет тип используемого спредера. Стальные инструменты являются более жесткими по сравнению с никельтитановыми (фото 4), а при увеличении размера инструмента его жесткость увеличивается. Следует полностью исключить применение ручных спредеров, создающих чрезмерное напряжение при конденсации. Пальцевые никельтитановые спредеры обладают несомненным преимуществом и более предпочтительны по сравнению с остальными. Эта разница особенно выражена при работе в искривленных каналах.

Для продвижения NiTi спредера на длину, короче рабочей на 3 мм, необходимо приложить усилие в 1,6 кг. Для введения на эту же длину стального инструмента — 2,4 кг (Смидт и др.). Похожие результаты недавно были получены Пиле и др.

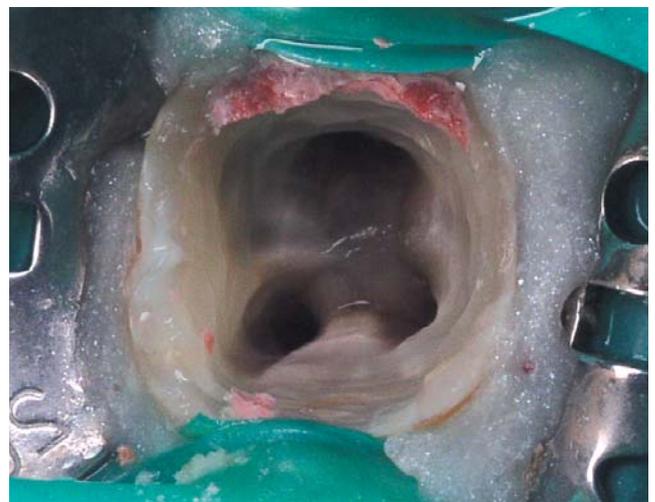
Фото 5. Значительная убыль дентина в процессе препарирования может служить одной из причин вертикальной фрактуры корня

Очень важным моментом является толщина оставшегося после препарирования дентина и особенно локальное, неравномерное истончение одной из стенок корня (фото 5). Вилкоккс и др. определили, как влияет толщина оставшегося после препарирования дентина на возникновение вертикальных фрактур корня в верхних резцах при нагрузке на спредер в 3,3 кг. При истончении дентина на 20–30% от первоначальной толщины фрактуры не происходило. Убыль дентина на 40% вызывала вертикальные фрактуры корней в 5 резцах, а убыль на 50% — в 7 резцах.

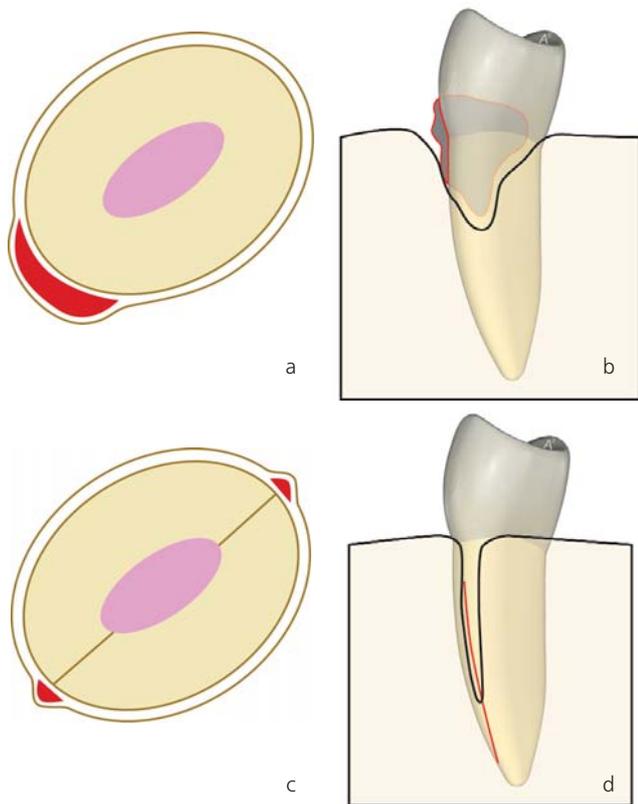
Рис 1. Схема образования пародонтального кармана при пародонтите (а) и вертикальной фрактуре корня (б). При пародонтите пародонтальный карман широкий и неглубокий. При вертикальной фрактуре корня — узкий и глубокий. Характерная рентгенологическая картина. Деструкция, распространяющаяся вдоль поверхности корня

Патогенез вертикальной трещины корня подробно описан Велтоном и др.<sup>16</sup> Было показано, что деструкция тканей пародонта и кости, образование пародонтального кармана вызваны выходом микроорганизмов по всей линии трещины или перелома, что объясняет характерную клиническую картину (рис. 1).

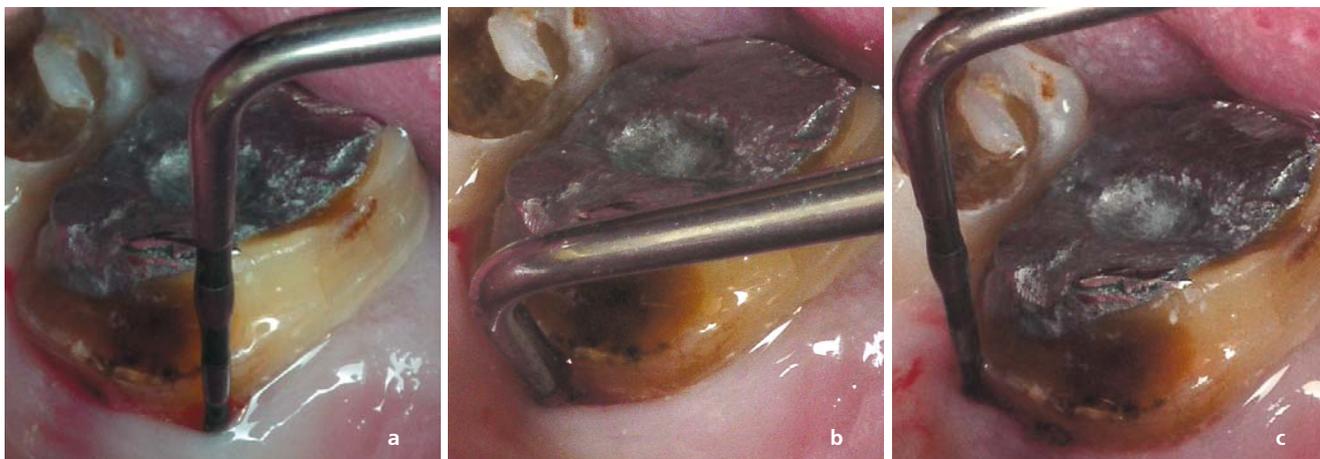
Фото 6. Исследование пародонтального кармана зуба 36 с диагнозом вертикальная фрактура корня с помощью зонда: а) нормальная глубина; б) смещение инструмента на несколько миллиметров дистально позволяет обнаружить узкий (1 мм) и глубокий пародонтальный карман; в) нормальная глубина

Пародонтальный карман при вертикальной фрактуре корня отличается от такового при заболеваниях пародонта. Встречается он достаточно часто — по данным Темса и др.,<sup>10, 11, 12</sup> в 67% случаев. Как правило, пародонтальный карман при этом глубокий и узкий, то есть при зондировании зубо-десенной бороздки чуть дистальнее или мезиальнее патология не определяется (фото 6). Ширина в среднем составляет от 1 до 2 мм. Располагаться пародонтальный карман может как вестибулярно, так и орально, а иногда и с обеих сторон.

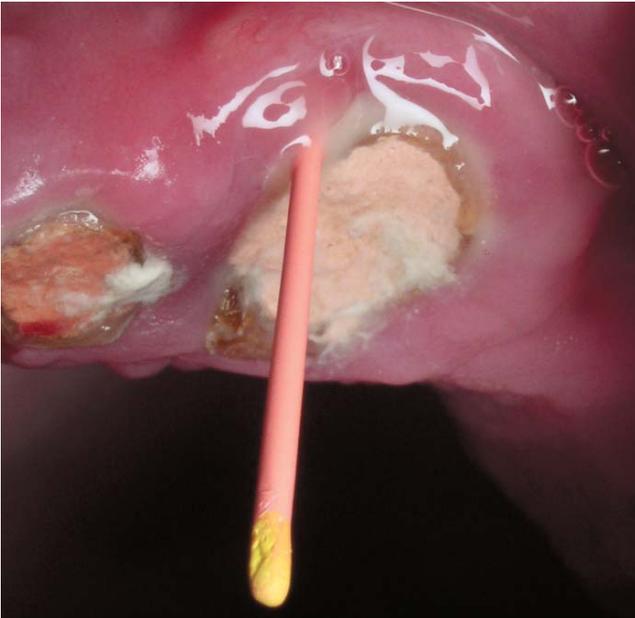
Фото 7. Зуб 23. Гуттаперча, введенная в коронально расположенный свищевой ход

Следующий характерный признак — свищевой ход, который, в отличие от свищевого хода при апикальном периодонтите, расположен близко к десенному краю (фото 7). По данным Темсе и др.,<sup>10, 11, 12</sup> свищевой ход, расположенный близко к коронке зуба, встречается в 35% случаев.

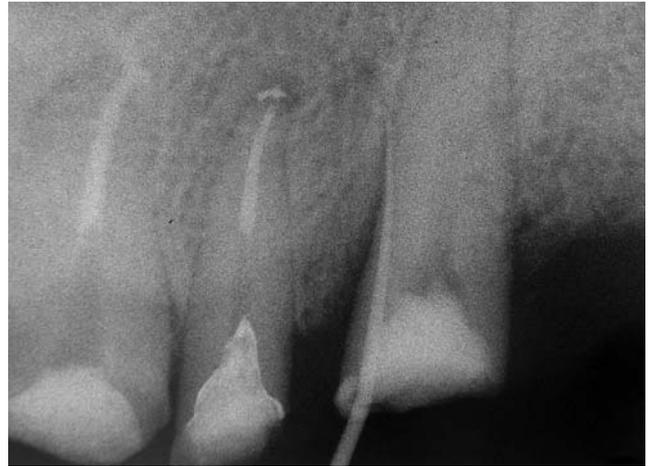
Фото 9. Зуб 23. Диагностирована вертикальная фрактура. Вовлечение в процесс коронковой части корня привело к вертикальной убыли костной ткани альвеолы. Гуттаперча введена в коронально расположенный свищевой ход

Когда в патологический процесс вовлечена коронковая часть корня, это ведет к потере кости, схожей с таковой при пародонтите, и аналогичной картине на рентгенограмме (фото 9).

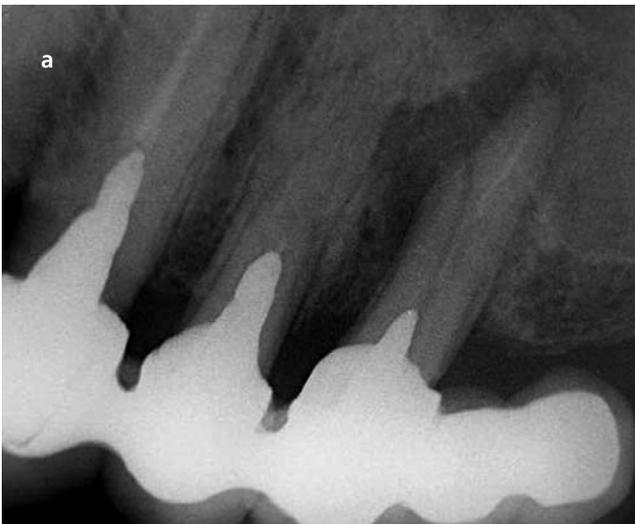
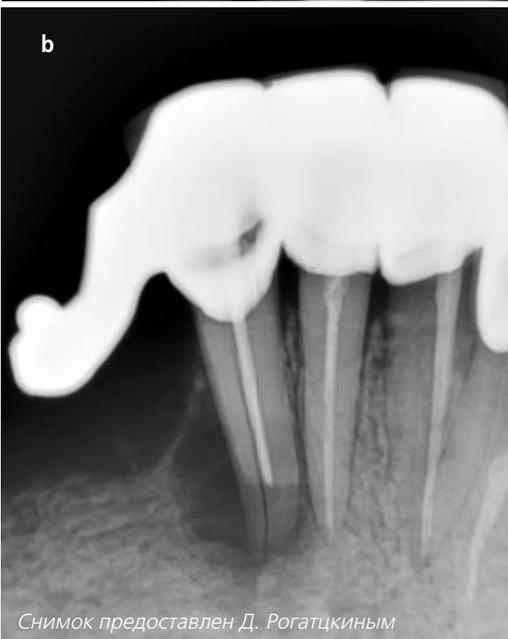
Фото 8. а, б) Рентгенологическая картина при значительном смещении отломков

При значительном расхождении двух сегментов корня рентгенологическая картина очевидна и затруднений в постановке диагноза не возникает (фото 8). По данным Мейстера и др.,<sup>6,7</sup> смещение фрагментов встречается лишь в 3% случаев.

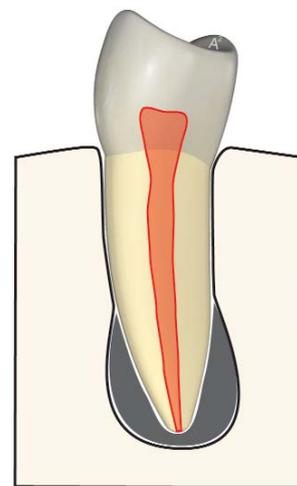
Рис 2. Деструкция кости в виде «груши»

Если с момента возникновения вертикальной фрактуры корня проходит значительное время, то разрежение напоминает по форме «грушу» (рис. 2). В 12% случаев какие-либо рентгенологические

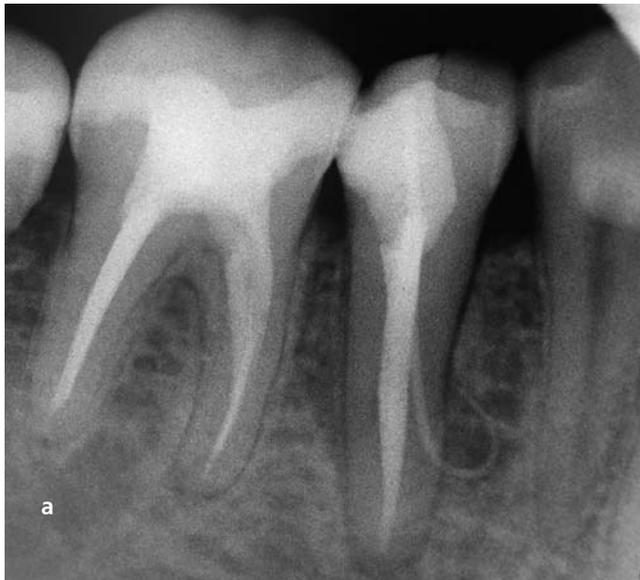
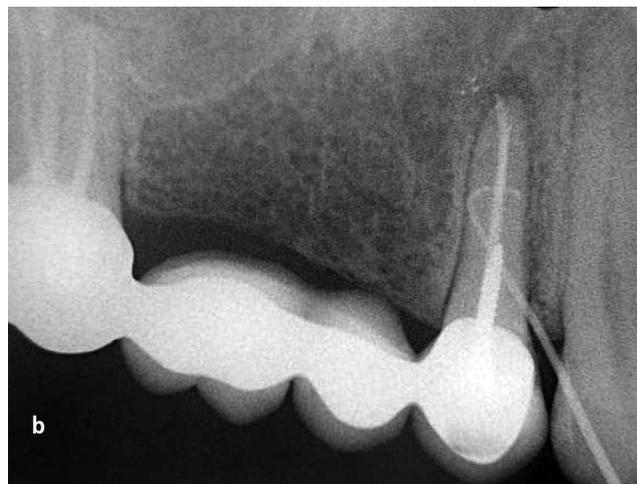
Фото 10. а,б) Характерная рентгенологическая картина. Деструкция, распространяющаяся вдоль поверхности корня

Чаще всего наблюдается деструкция кости в виде ореола или распространяющаяся вдоль поверхности корня (фото 10).
